# 109年學校實驗(習)場所重大災害案例宣導

## 操作車床遭切削屑割傷

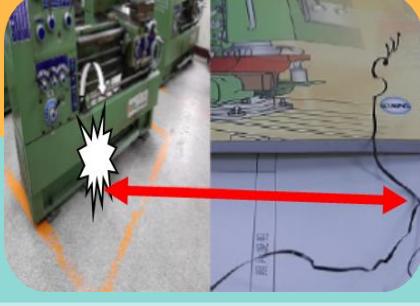
圖1-B生操作之車床及切削屑

A生左腳腳踝遭未適時斷屑之切削屑切割。

- 不安全行為：B生操作車床時未確實斷屑並適時清理，A生行走時未注意地面有切削屑，且未穿著適當防護具。
- 不安全狀況：車床工場內人員之各種動線規劃不明確，且供行走之通道寬度不足，切削屑堆置於通道上。

- 應重新考量人員操作車床之空間是否與穿越機械間通道重疊，或針對各種動線進行規畫，彼此區隔。且須重新規劃車床工場之機械與通道之相對距離，應符合職安法之相關規定。
- 應設立關於適時斷削和清理切削屑之規定，並督導人員確實執行。
- 應針對車床作業實施危害鑑別與風險評估程序，且依據其結果修正現行「安全衛生作業標準」及「安全衛生工作守則」，並於人員操作前詳加講解，且於車床工場明顯處予以公告。

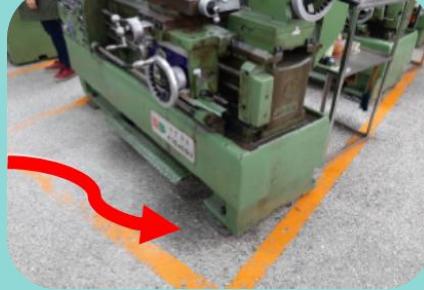
圖2-車床(A生從後側經過)

- 對車床工場機械設備之布置與通道之設置未訂定適當規範。
- 未針對車床作業實施危害鑑別與風險評估程序。
