工安警訊

開試俾時，管線內金屬雜質遇純氧，會引起高溫燃燒，導致嚴重傷亡，請注意

民國 93 年 8 月

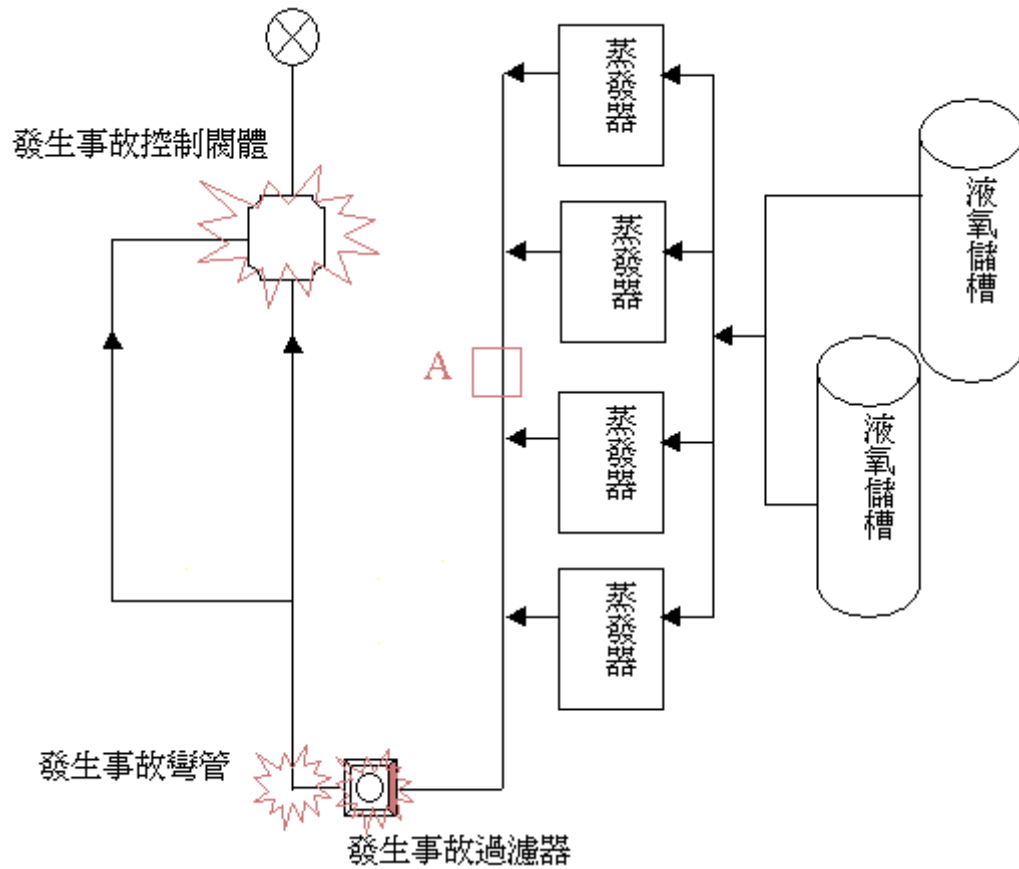
發生事故為蒸發器後端的氧氣管線產生熔融（如圖 1），根據現場殘留的過濾器破片（如圖 2）、遭衝擊破壞的氣體輸送彎管（如圖 3）及控制閥本體（如圖 4）內的金屬殘餘物判斷，本次事故應為金屬粉塵氧化高溫反應，起火源為金屬粉塵衝擊不鏽鋼篩網起火，才足以產生超過 1,500°C 之高溫，將 SS304 系列的不鏽鋼過濾器、彎管與控制閥本體熔融破裂，進而引發後續高溫熔融金屬、高壓氧氣衝擊與人體衣物燃燒事故，造成現場作業人員嚴重灼燒傷事故。

圖 1 發生事故的液氧儲槽及氧氣輸送設備整體示意圖

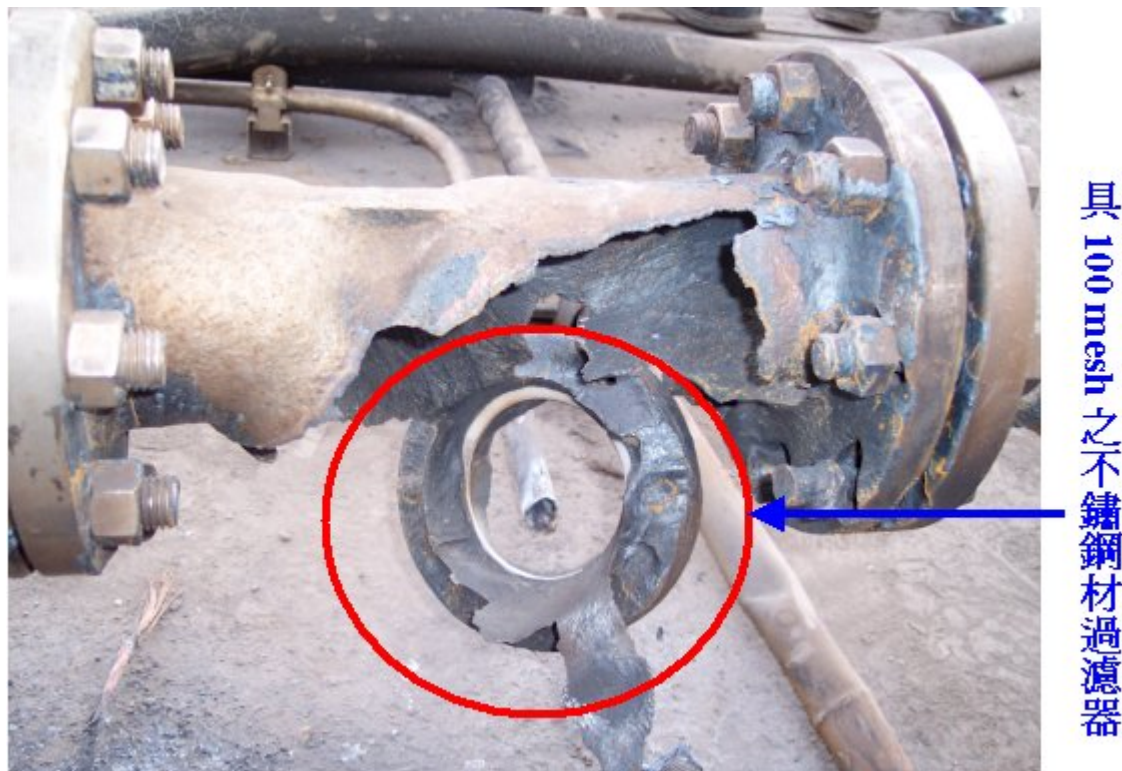
圖 2 事故發生後之氧氣過濾器外觀（起火源）

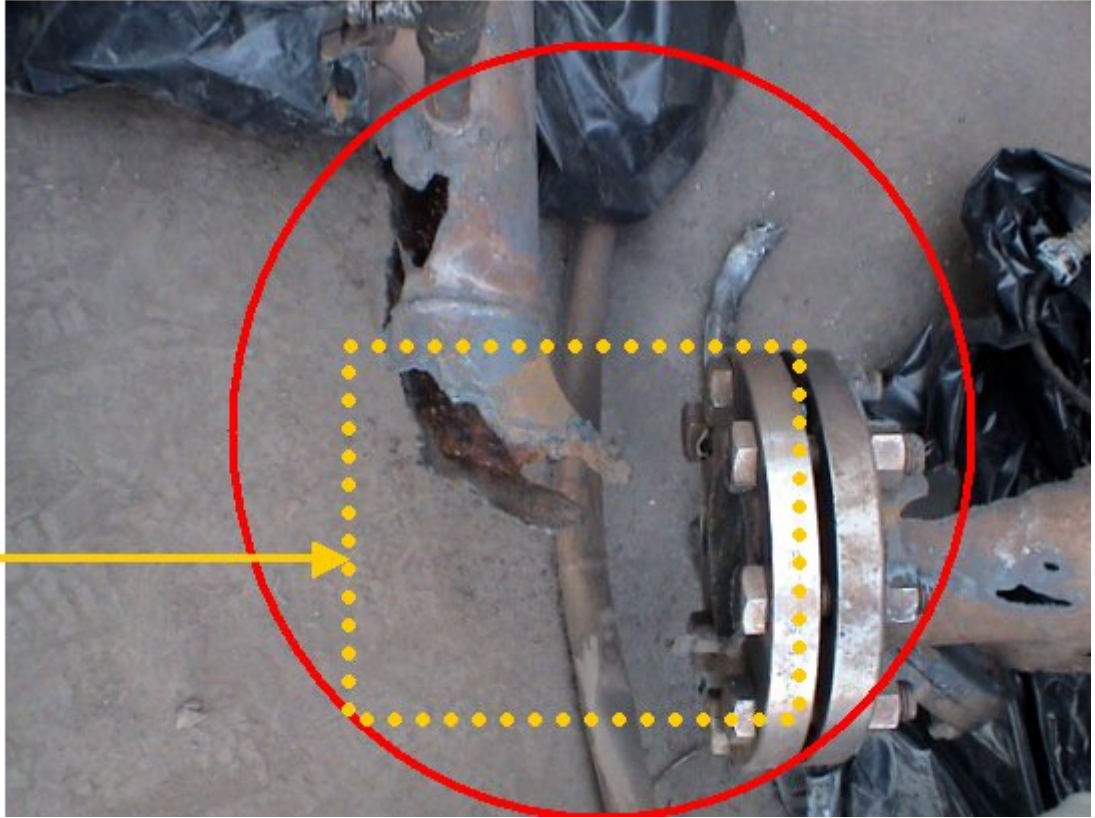
液態氧氣化彎管遭受衝擊

圖 3 事故發生後之液態氧氣化管線外觀

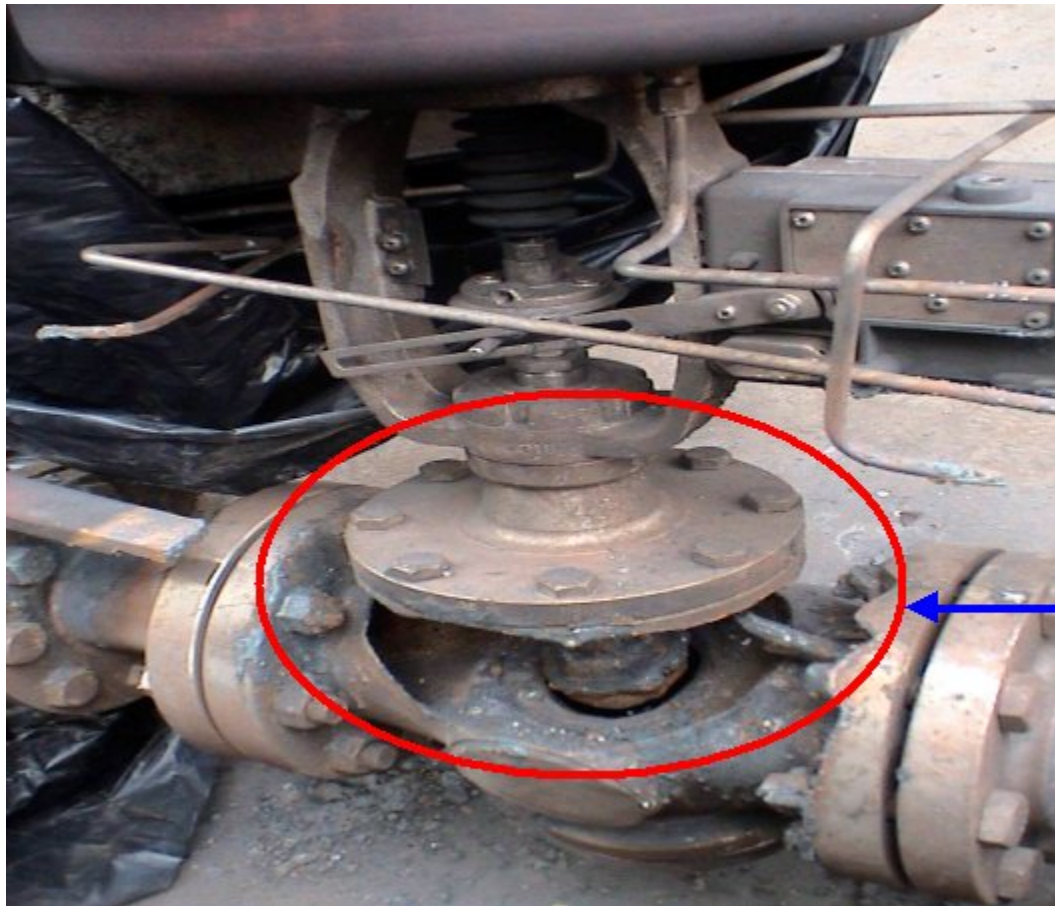
控制閥外殼被覆遭受衝擊破壞

圖 4 事故發生後之液態氧氣化控制閥本體外觀

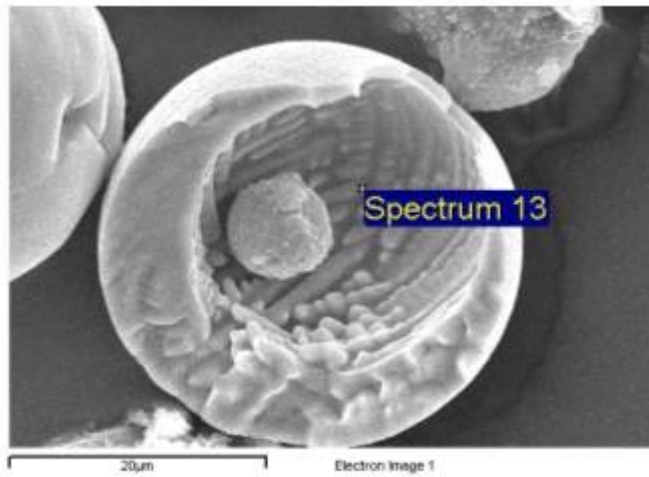
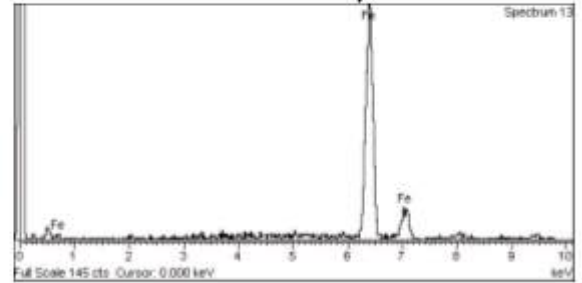
(a)

事故發生後，於蒸發器出口管線內所採集到的雜質(如圖 1 中 A 點位置所示)，利用掃描式電子顯微鏡 (Scanning Electron Microscopy, SEM) 進行成分分析，發現其中具有相當多的鐵粉塵以及其它金屬粉塵，如圖 5 與 6 所示，這些金屬粉塵粒徑分佈從 $10\ \mu\text{m}$ 至 $100\ \mu\text{m}$ 以上都有，其中大部分鐵粉塵表面皆有氧化現象，其它雜質有些更超過 $200\ \mu\text{m}$ ，而發生事故的不鏽鋼篩網為 100 篩目/每平方英寸，約為 $204\ \mu\text{m}$ 以下的孔徑，因此存在於事故管線內的金屬粉塵，具有相當高的機會可以衝擊不鏽鋼篩網，造成起火源。

點 Spectrum13 之成分(左)及能譜(下)分析結果為純鐵元素

圖 5 蒸發器管線出口所採集的鐵粉塵雜質，(a)已破裂金屬顆粒內部成分分析 (b) 掉落於已破裂金屬顆粒內部之其它金屬顆粒成分分析

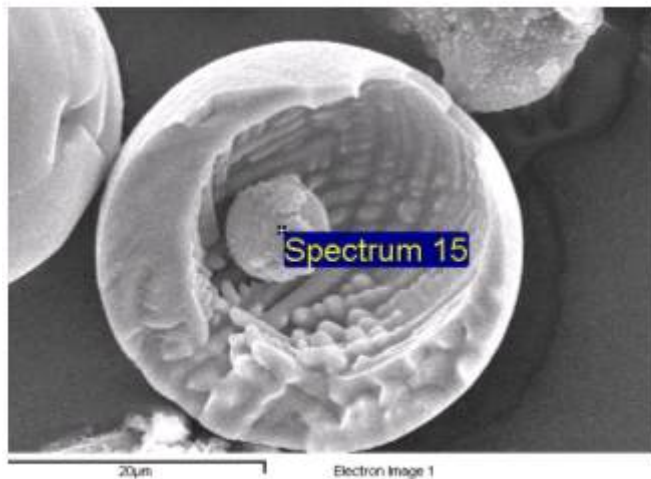
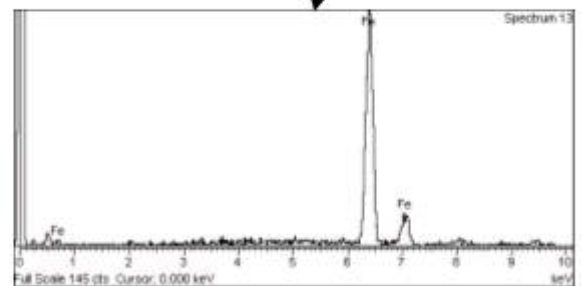
(b)

點 Spectrum15 之成分(左)及能譜(下)分析結果為純鐵元素

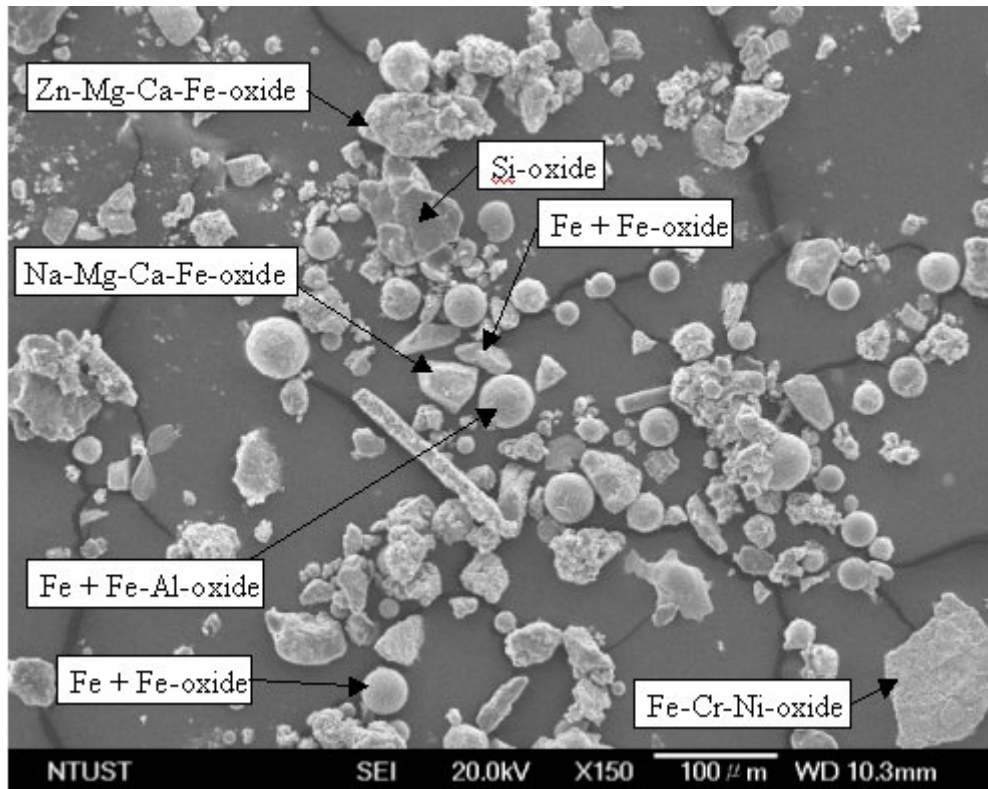
圖 6 蒸發器管線出口所採集的金屬粉塵雜質分布情況及成分分析

另外，比較蒸發器出口管線內所採集到的雜質(圖 6)與沉積於蒸發器外界環境雜質(圖 7)，外界雜質中亦可觀測到有金屬顆粒存在；另外，圖面全區域成分定性分析結果顯示(圖 7)，除了一般泥土應有的矽、鐵、鋁及氧等元素外，外界環境雜質中另含有鈣、鋅及鎂等其它金屬元素，此結果與圖 6 蒸發器出口管線內所採集到的雜質成分近似。管線內外所採集到的雜質最大之相異處為金屬顆粒的外觀形貌，外界環境雜質中金屬顆粒成分雖與管線內所採集到的金屬顆粒成分相同，但其外觀形貌並不同，如圖 8 所示，此說明管線內部金屬顆粒之存在乃為設備安裝期間金屬顆粒沉積於管線內部，而於通氮氣清管或開機期間，金屬顆粒隨氣流流動與管壁磨擦碰撞造成其形貌與外部雜質中之金屬顆粒不同。此外，管線內發現鐵-鉻-鎳-氧化物之存在，亦可說明管線於銲接期間有銲接瑕疵而產生銲接產物如鐵-鉻-鎳-氧化物，且銲接完後應無實施清洗管線之作業，造成大型鐵-鉻-鎳-氧化物於通氮氣清管或開機期間堵塞於不鏽鋼篩網中。清洗作業程序為將銲接完的管線或閥件，浸泡於鹼液與異丙醇溶液內，將金屬雜質與油漬去除，接著用氮氣將殘餘溶劑吹乾，後用紫外燈檢查是否有殘餘雜質。

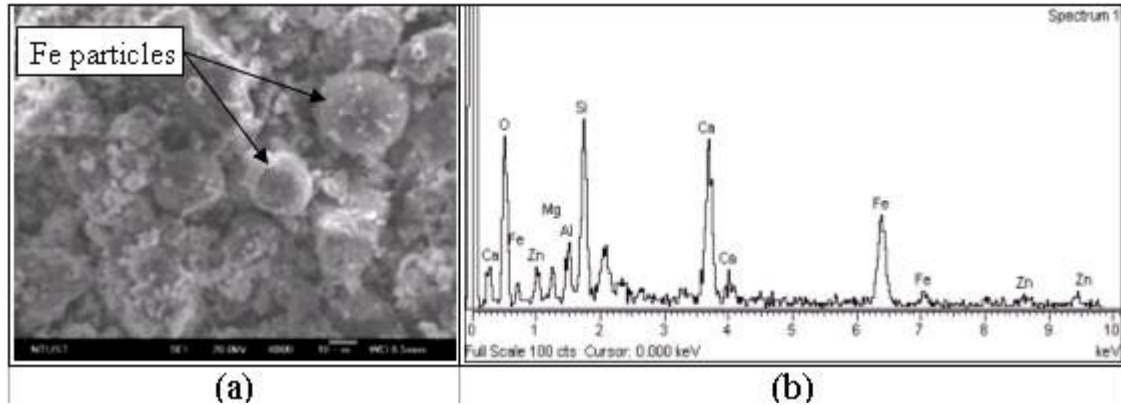
圖 7 (a)沉積於蒸發器外部的的外部雜質，(b)外界環境雜質之圖面全區域成分定性分析

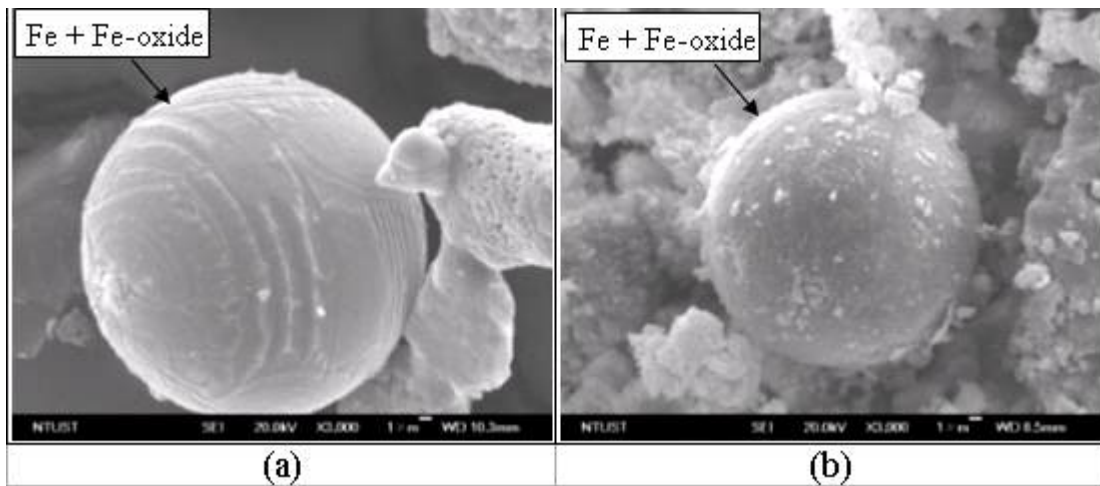
圖 8 (a)蒸發器管線出口端內部所採集金屬粉塵之外觀形貌，(b)沉積於蒸發器外部的的外部雜質中金屬顆粒之外觀形貌
