# 109年學校實驗(習)場所重大災害案例宣導

## 操作車床遭切削屑割傷

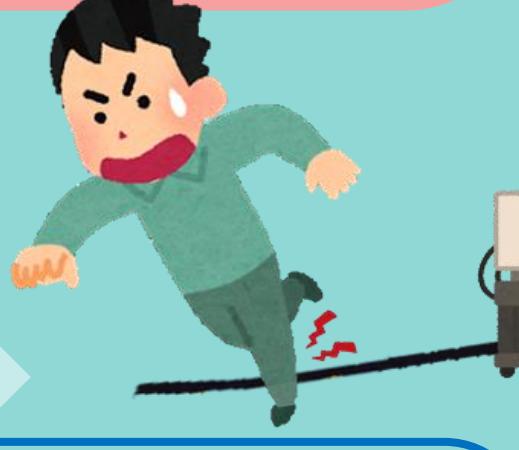
A生左腳腳踝遭未適時斷屑之切削屑切割。

- 不安全行為：B生操作車床時未確實斷屑並適時清理，A生行走時未注意地面有切削屑，且未穿著適當防護具。
- 不安全狀況：車床工場內人員之各種動線規劃不明確，且供行走之通道寬度不足，切削屑堆置於通道上。

- 對車床工場機械設備之布置與通道之設置未訂定適當規範。
- 未針對車床作業實施危害鑑別與風險評估程序。

- 應重新考量人員操作車床之空間是否與穿越機械間通道重疊，或針對各種動線進行規畫，彼此區隔。且須重新規劃車床工場之機械與通道之相對距離，應符合職安法之相關規定。
- 應設立關於適時斷削和清理切削屑之規定，並督導人員確實執行。
- 應針對車床作業實施危害鑑別與風險評估程序，且依據其結果修正現行「安全衛生作業標準」及「安全衛生工作守則」，並於人員操作前詳加講解，且於車床工場明顯處予以公告。
