工安警訊

開試俾時，管線內金屬雜質遇純氧，會引起高溫燃燒，導致嚴重傷亡，請注意

民國 93 年 8 月

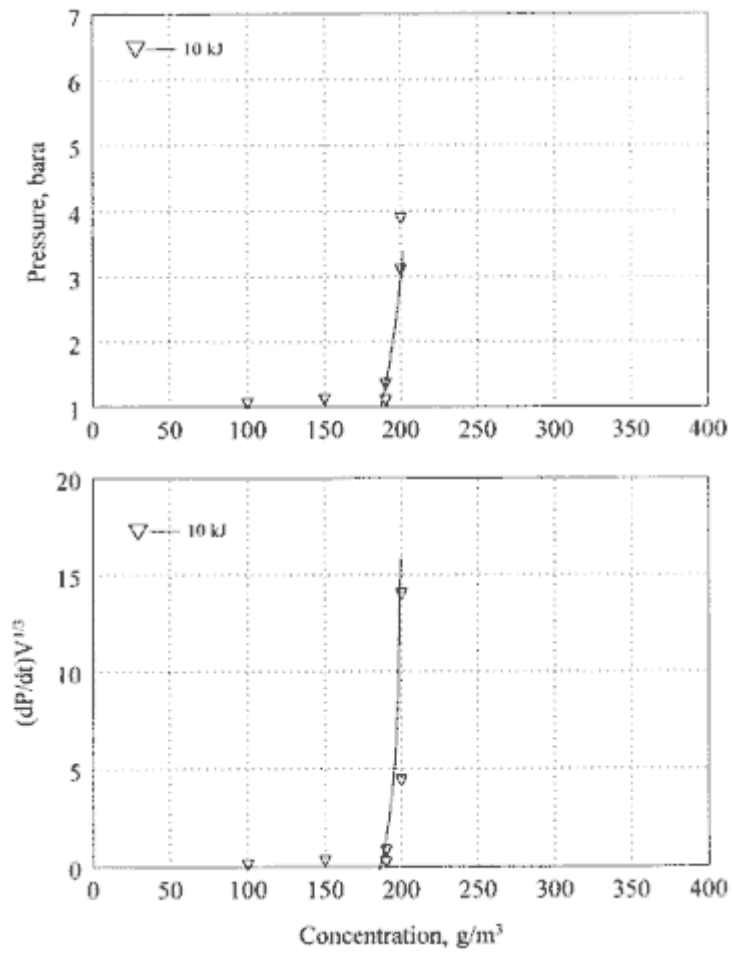
根據文獻研究，粒徑小於 $75 \mu\text{m}$ 以下的鐵粉塵於 1m^3 的密閉容器內，使用 10 kJ 的點火能量試驗，其最小可爆濃度約為 195 g/m^3 ；而鐵粉塵於 20 liter 密閉容器內，使用 5 kJ 及 2.5 kJ 的點火能量，其最小可爆濃度分別約為 200 g/m^3 與 250 g/m^3 ，如圖 9 與 10 所示 [1]，最小可爆濃度意指使用不同鐵粉塵濃度進行爆炸試驗，直到壓力為 0 bara ，即不會產生爆炸情況時的鐵粉塵濃度稱之。當實驗環境壓力越高時，最小可爆濃度即會越小，本次事故的操作壓力約為 14.6 bara ，相較於普通大氣環境下的實驗條件，其最小可爆濃度將更小。

圖 9 鐵粉塵於 1 m³ 密閉容器內使用 10 kJ 點火能量的最小可爆濃度實驗圖 [1]

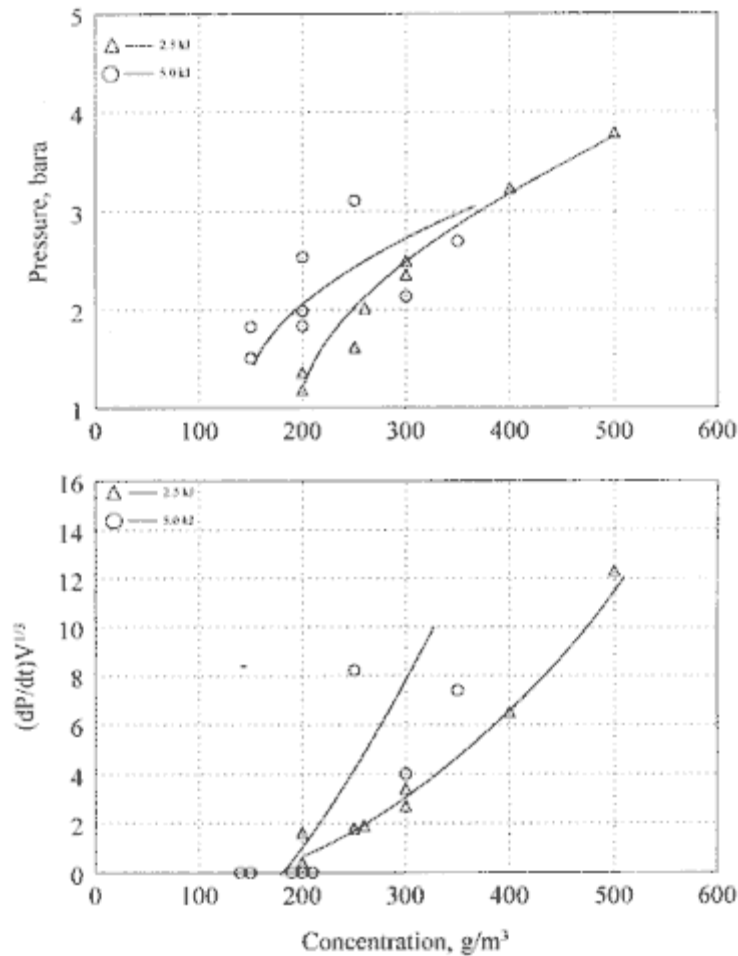
圖 10 鐵粉塵於 20 liter 密閉容器內使用 5 kJ 與 2.5kJ 點火能量的最小可爆濃度實驗圖 [1]
